Indre-et-Loire

Tours. Sauvetage urgent d'une maison canoniale 12, rue Descartes ; les apports de l'archéologie du bâti.

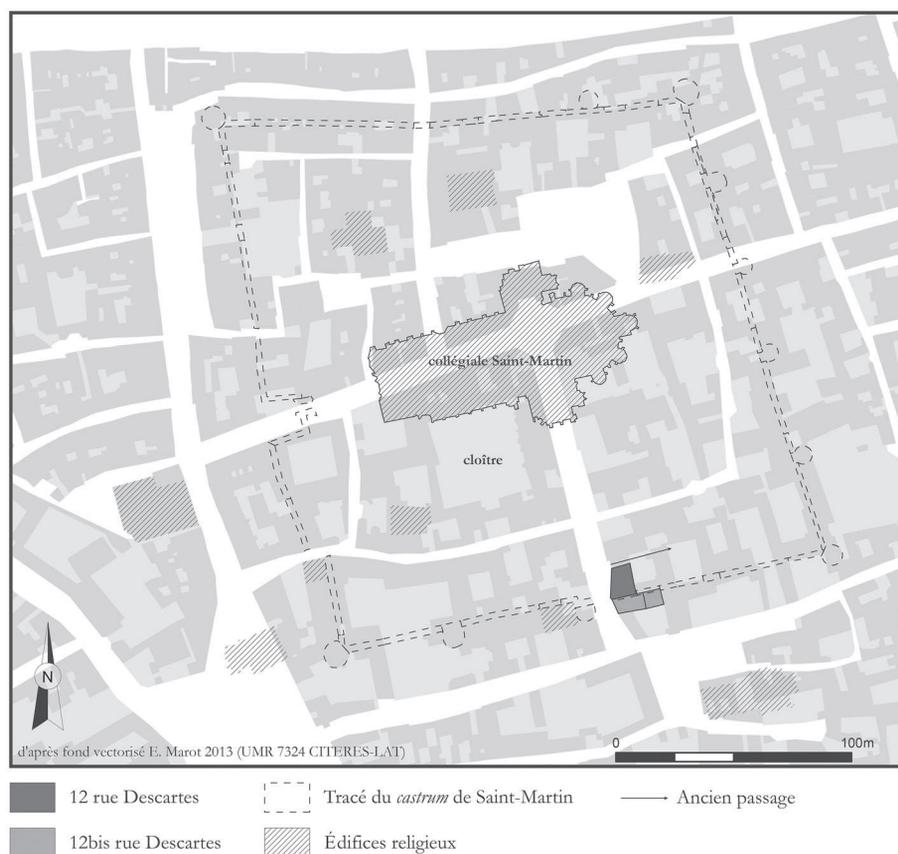
Fig. 1 - Tours, plan d'une partie du Bourg de Châteauneuf sur fond cadastral de 1836 – Cabinet Arcade (F. Tournadre et J. Noblet).

Cette maison s'inscrit au cœur de l'ancien bourg canonial de Châteauneuf, qui s'est développé au cours du Moyen Âge autour de la basilique Saint-Martin (fig. 1). Elle s'élève immédiatement au sud de la nouvelle collégiale, le long de la rue Descartes, percée au XIX^e siècle selon un axe nord-sud. Mitoyenne des deux côtés (n° 10 et 12^{bis}), elle est située dans un quartier historique au bâti dense, épargné

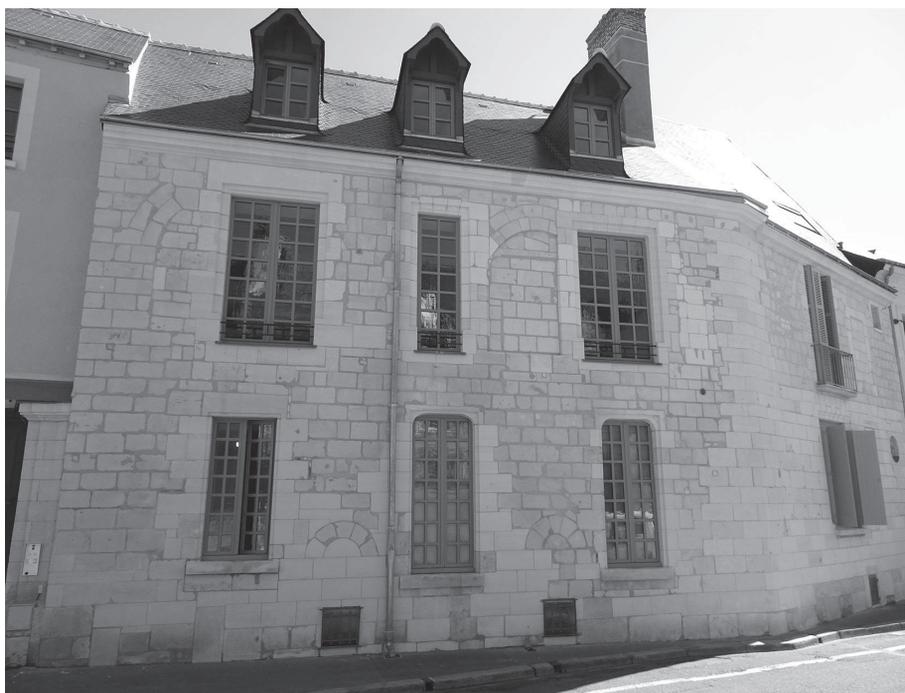
Fig. 2 - Tours, maison, 12, rue Descartes, façade ouest sur rue (UM 1) après ravalement

Bâtie rive sur rue, la maison est desservie par un porche reliant la rue à une cour intérieure ⁴ (fig. 2). Cette dernière est bordée à l'ouest par le logis lui-même (UM 1 à 4), au sud par un bâtiment en appentis en pan de bois (détruit en 2014) appuyé contre le mur du 12^{bis} (UM 5), à l'est par un haut mur appartenant à l'immeuble voisin (UM 6) et au nord par l'unité d'habitation du n° 10. Le logis est couvert d'une toiture d'ardoise à deux pentes limitées par des pignons. Il se développe sur un sous-sol voûté, deux niveaux planchés et un comble sous

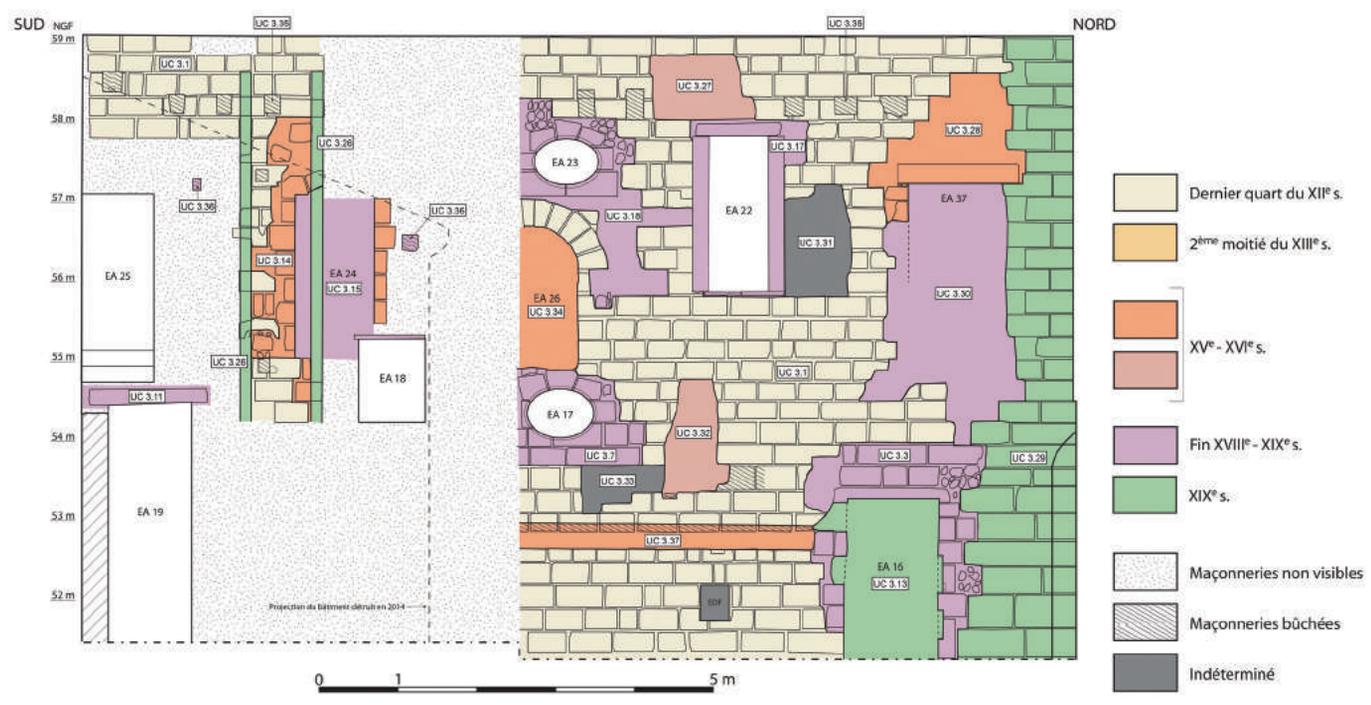
Fig. 3 - Tours, maison, 12, rue Descartes, relevé de la face extérieure, gouttereau sur cour (UM 3), – Cabinet Arcade (F. Tournadre et J. Noblet).

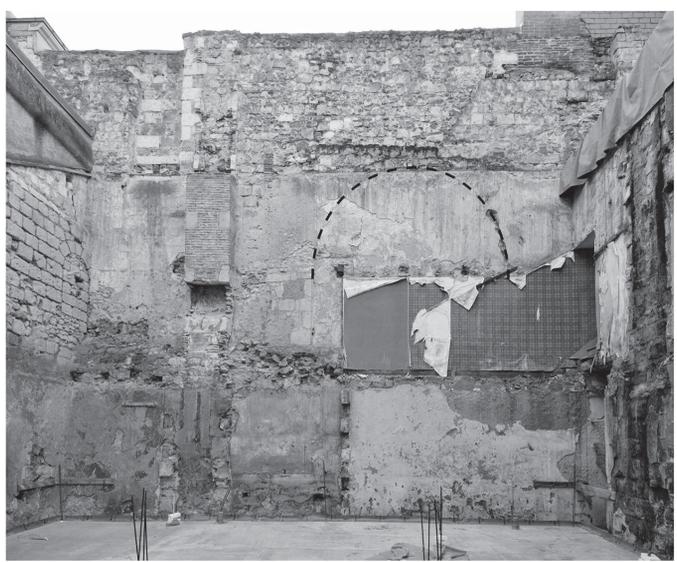
Fig. 4 - Tours, maison, 12, rue Descartes, mur mitoyen avec le 12^{bis} (UM 5) et son grand arc (en pointillés).

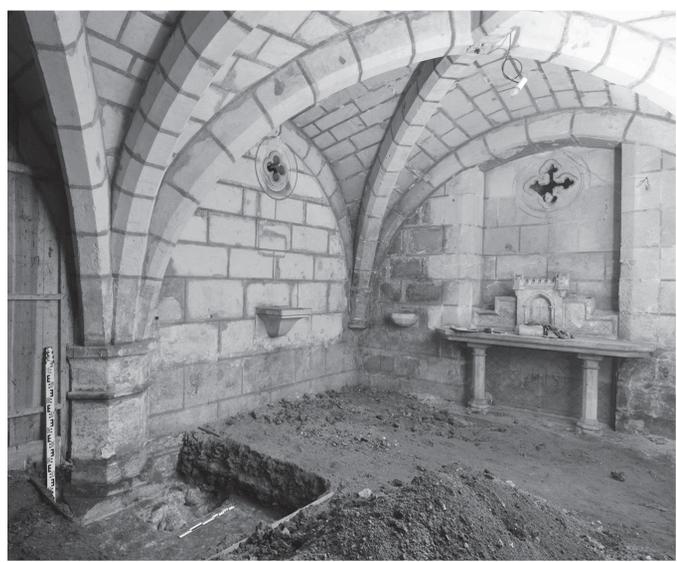
Fig. 5 - Tours, maison, 12, rue Descartes, travées sud de la cave et sondage au pied du pilier central.

Les campagnes du XIII^e siècle. Lors d'une deuxième campagne, il semblerait que l'ancien niveau excavé ait été décaissé afin de créer un espace souterrain voûté d'ogives quadripartites reposant sur un pilier central et sur des culots engagés (fig. 5). La faible hauteur du support central, au fût très trapu (62 cm) couronné d'un chapiteau à peine épannelé, suggère toutefois un creusement limité. En effet, un sondage d'une emprise de 125 x 150 cm, localisé au droit du pilier central, a permis d'en dégager la base moulurée reposant sur un massif de fondation. Un nouveau parement participant de cette mise en œuvre est venu corriger le biais de l'ancien rempart au sud. Cette cave

La cave possède un voûtement sur croisées d'ogives à angles abattus, profil de nervures très commun que l'on retrouve dans de nombreuses autres caves en France, notamment en contexte urbain comme à Tours²³ et Orléans²⁴. En revanche, les culots qui reçoivent les voûtes adoptent une forme tronconique plus singulière, remarquable par sa qualité d'exécution, mais dépourvue de décor. Ce dépouillement est généralement associé à une architecture à vocation utilitaire ou domestique. On relève des cas similaires dans plusieurs établissements monastiques : à la cuisine de Royaumont (Val-d'Oise), vers 1230 ; dans le petit cellier de l'aile orientale de Bonport (Seine-Maritime), achevée en 1230d ; au Collège des Bernardins à Paris (vers 1250) ; ou plus, proche, dans une salle de l'hôtellerie de Fontaines-les-Blanches (Indre-et-Loire) [fig. 10], élevée dans les dernières décennies du XIII^e siècle²⁵. Pour le 12, rue Descartes, les caractéristiques du support central – chapiteau et base peu articulés – plaident en faveur d'une datation postérieure à 1250.

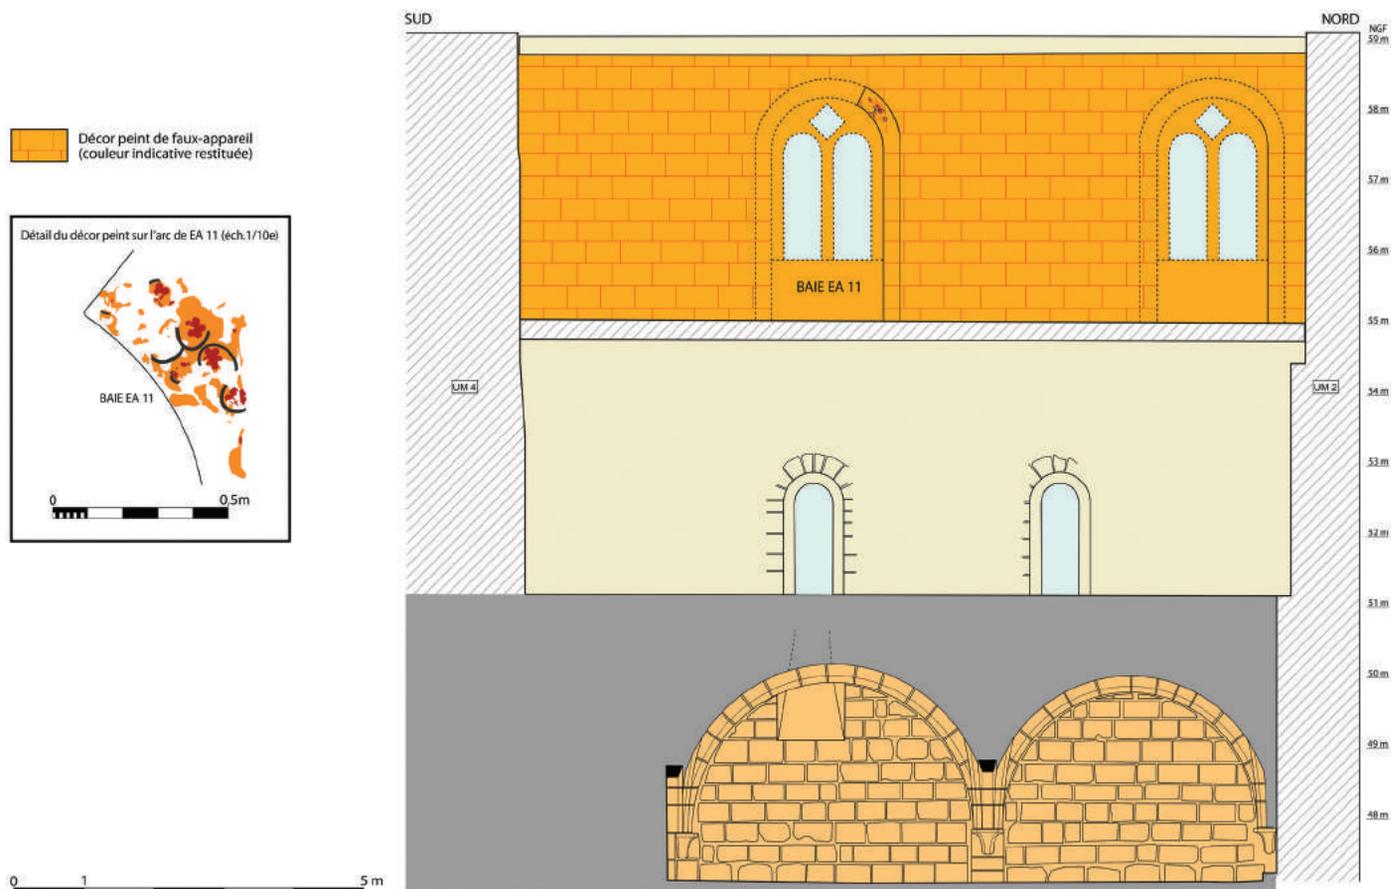
Fig. 6 - Tours, maison, 12, rue Descartes, face intérieure, gouttereau sur rue (UM 1), proposition de restitution à la fin du XIII^e siècle – Cabinet Arcade (F. Tournadre et J. Noblet).

boiseries ¹⁰. Il s'agit d'un décor d'appareil de pierre de taille combinant joints rouges tirés au pinceau et enduit rouge orangé à la détrempe appliqué directement sur les maçonneries ¹¹. Il recouvre l'ensemble des parois jusqu'aux pignons, tandis que les encadrements des fenêtres géminées sont soulignés par des ornements floraux rouges délimités par des trilobes noirs (fig. 6).

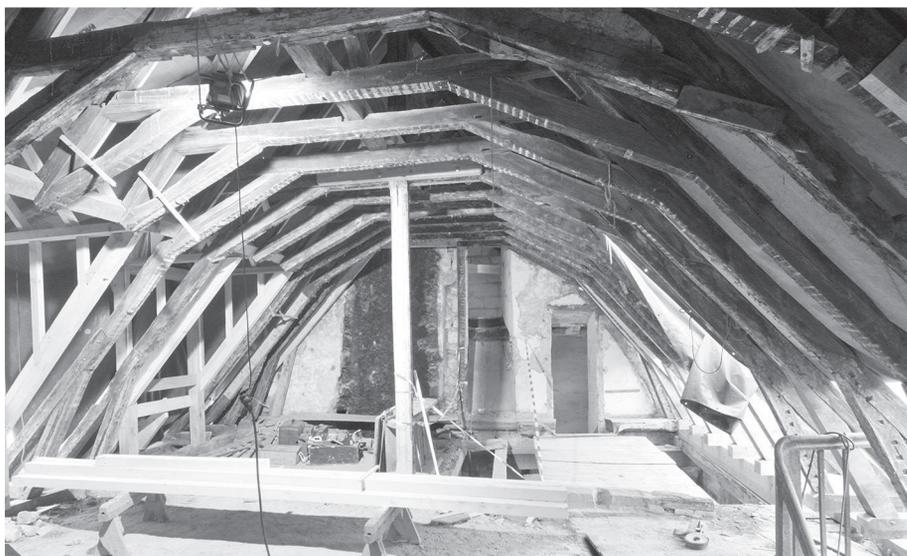
Fig. 7 - Tours, maison, 12, rue Descartes, vue générale du comble vers le pignon nord.

l'étage, dont l'éclairage a été renforcé par le percement dans le pignon nord d'une étroite baie à linteau sur coussinets (fig. 7).

un premier temps. La structure en chêne à chevrons-formant-fermes est tramée en trois travées (fig. 7). L'ensemble s'appuie sur un double cours de sablières posées directement sur l'arase des murs gouttereaux. Chaque ferme est constituée d'un couple de chevrons assemblés en tête par enfourchement et réunis par un faux-entrait (fig. 8). Une paire de jambettes et d'aiseliers raidissent les chevrons. Si les fermes secondaires comportent en pied un couple de blochets encastrés dans

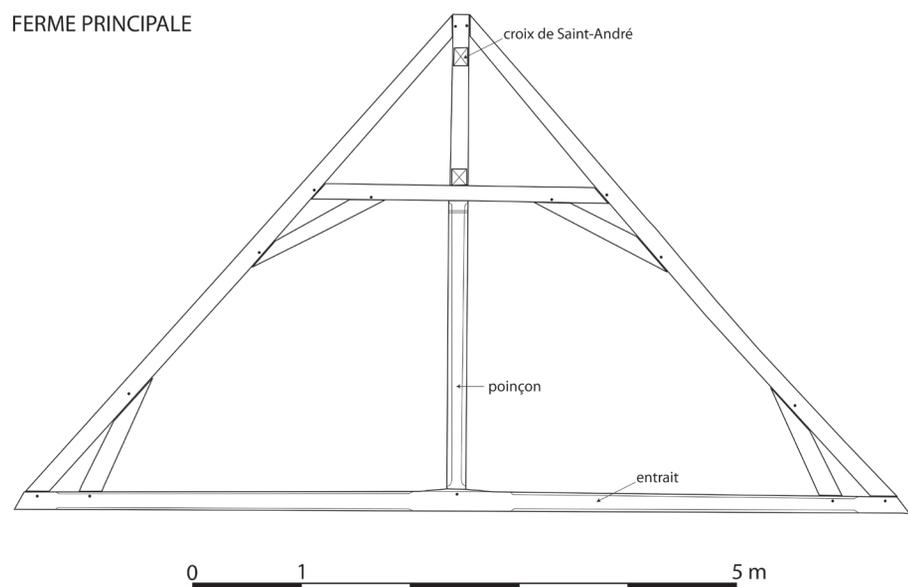
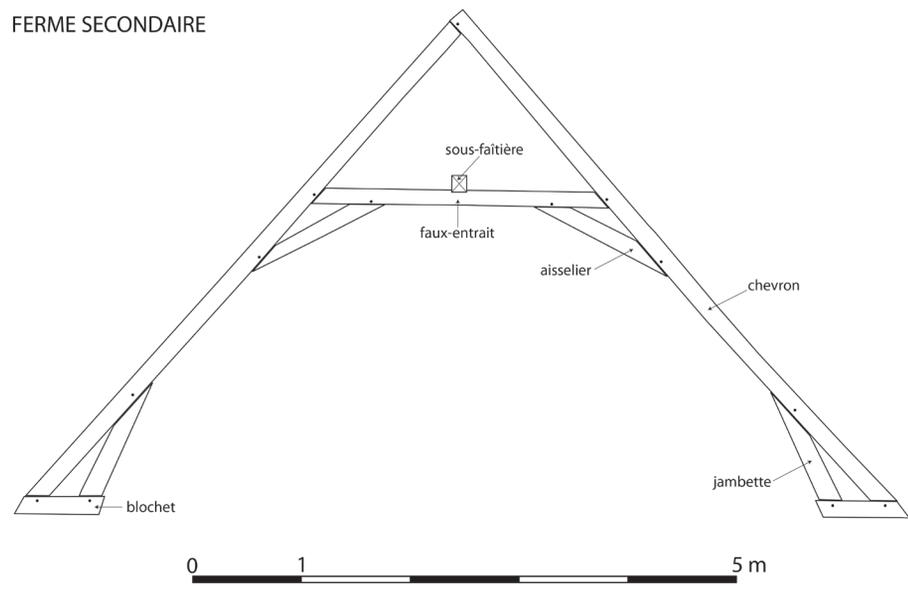
Fig. 8 - Tours, maison, 12, rue Descartes, coupes transversales de deux fermes de la charpente – Cabinet Arcade (F. Tournadre et J. Noblet).

les sablières, les fermes principales sont dotées d'un entrain tracté par un poinçon, tous deux éligés par des chanfreins arrêtés par des congés en cuillère. Cette charpente dispose d'un système de contreventement composé d'une sous-faitière tenonnée aux droits des poinçons et, dans chaque travée, d'une grande croix de Saint-André reliant le sous faitage aux poinçons (fig. 9). On notera néanmoins l'absence de faitière. À l'exception des bras des croix de Saint-André réunis à mi-

bois, le système d'assemblage par tenon et mortaise chevillé prédomine. Dans son état avant travaux, la structure était complète et homogène, ce que confirmait la numérotation continue des fermes en chiffres romains¹². Datée en chronologie absolue de 1423d¹³, la structure présente une faible pente (47°) qui témoigne de la volonté de s'adapter aux pignons du XII^e siècle, non rehaussés à cette occasion.

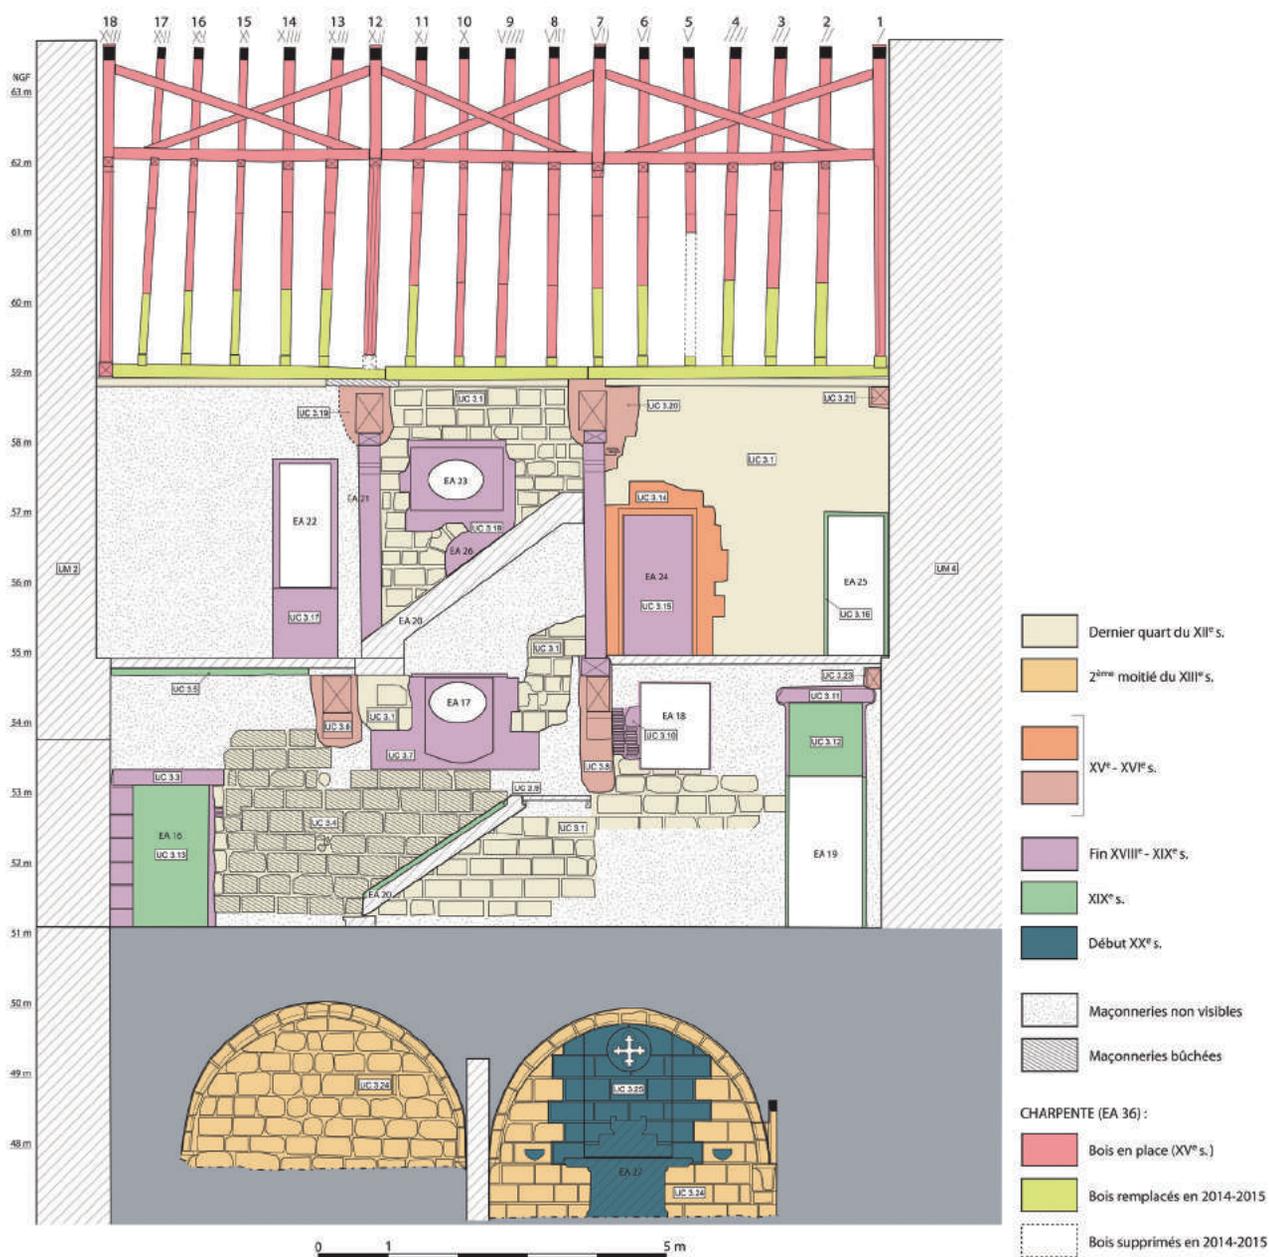
Fig. 9 - Tours, maison, 12, rue Descartes, coupe longitudinale de la charpente et projection du relevé de la face intérieure du gouttereau sur cour (UM 3) – Cabinet Arcade (F. Tournadre et J. Noblet).

(suppression des meneaux et traverses) et d'autres ajoutées. Les distributions intérieures furent profondément transformées par l'installation d'une porte au rez-de-chaussée et d'un premier escalier dans œuvre qui desservit dès lors tous les étages (fig. 9). Sa pose entraîna la création de deux *oculi* côté cour et le comblement

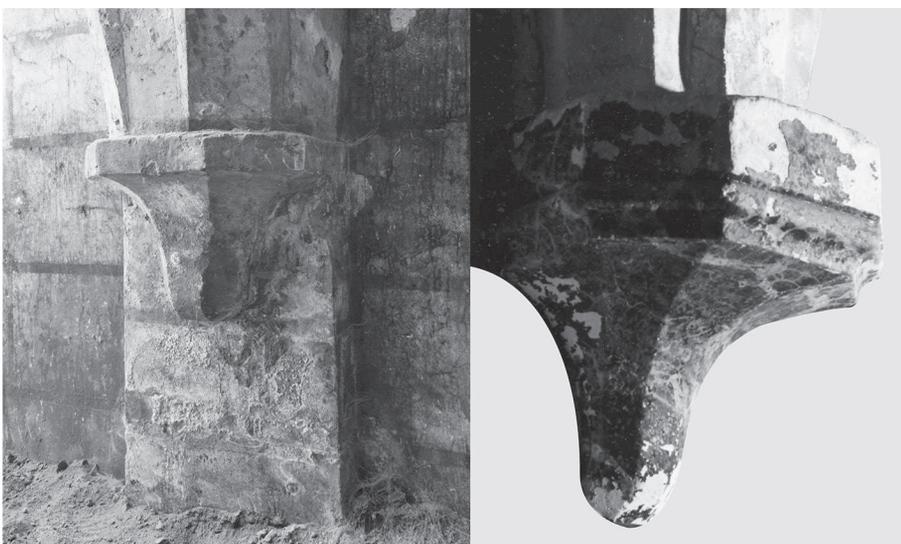
Fig. 10 - Culots de la cave du 12, rue Descartes (à gauche) et de l'hôtellerie de l'abbaye de Fontaines-les-Blanches (37).
